REINER HÜBEL | MARCUS POTT

Brand in Biogas-Anlage

Sechs Feuerwehren und der Löschzug Gefahrgut des Landkreises im Einsatz

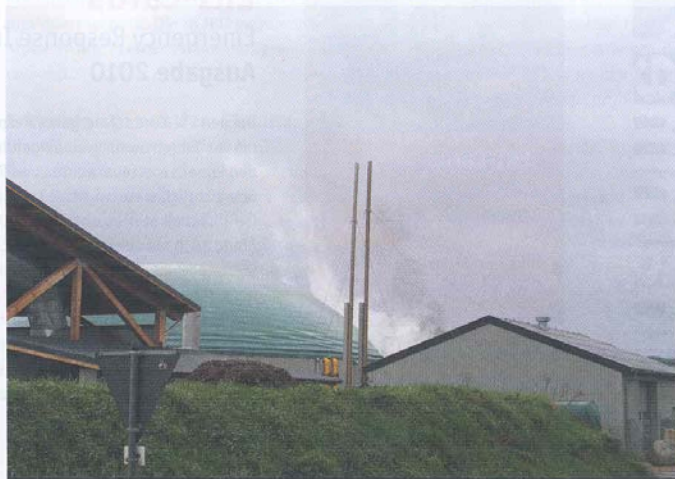
Für die ersten eintreffenden Kräfte der FF Meyn war bei der Anfahrt zur Einsatzstelle eine deutliche Rauchentwicklung über dem Gelände der Biogas-Anlage zu erkennen.

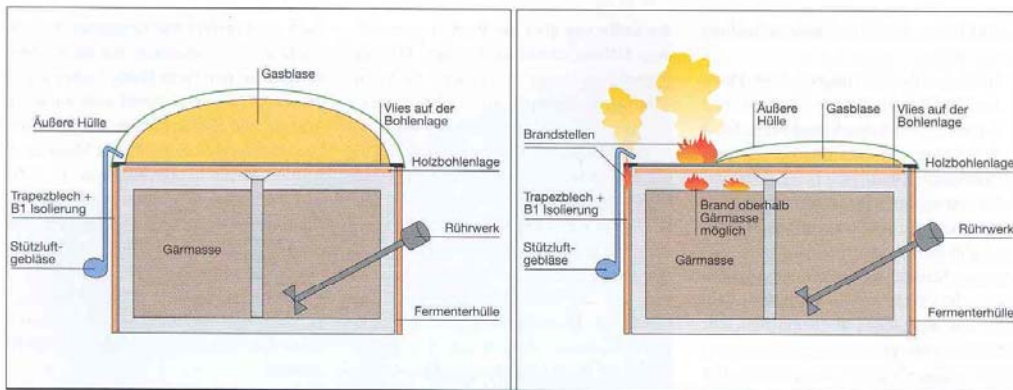
links: Im intakten Zustand bildet sich unter der äußeren Hülle des Fermenters eine Gasblase. rechts: Die Grafik zeigt deutlich die durch das Feuer zerstörte äußere Hülle. Die Brandstellen befanden sich direkt auf der Bohlenlage des Fermenters und im Bereich der Isolierung.

Die Brandursache konnte nicht abschließend geklärt werden. Was durch die beiden Sachverständigen aber festgestellt wurde, ist, dass es wohl einen zirka drei Zentimeter langen Riss in der Gasblase gegeben hat. Hierdurch konnte sich ein zündfähiges Gasgemisch im Bereich zwischen Gasblase

und der äußeren Wetterschutzfolie bilden. Was letztendlich zur Zündung geführt hat, konnte nicht geklärt werden.

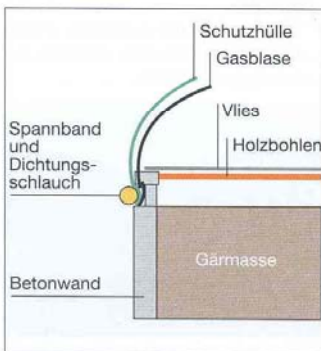
Detaillierte Darstellung des Fermenteraufbaus im Bereich zwischen Gasblase und Betonwand

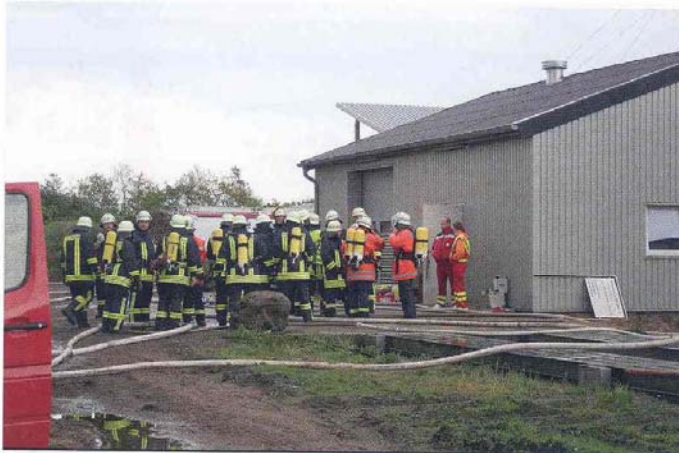
Der Angriffstrupp des HLF 10/6 der FF Schafflund hatte den Einsatzauftrag, den Brand im Bereich der Isolierung abzulöschen.

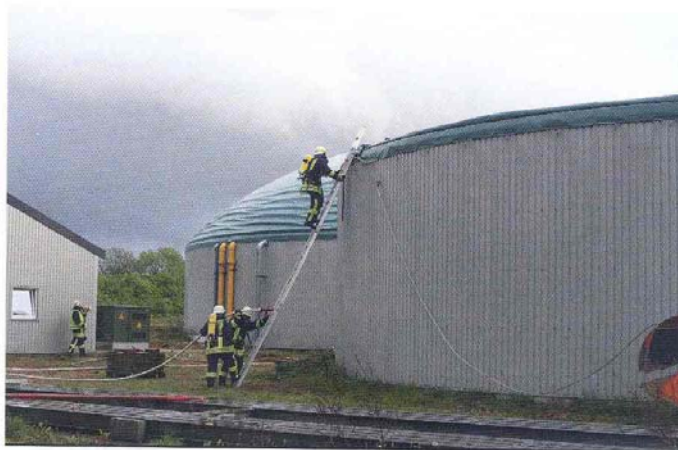
der Isolierung über die Steckleiter mit einem Hohlstrahlrohr zu löschen. Mit der Wärmebildkamera der Feuerwehr Meyn konnten Brandherde hinter der Trapezblechverkleidung festgestellt werden.

Mithilfe der Wärmebildkamera konnte der Löschangriff gezielt über die Steckleiter vorgetragen werden.

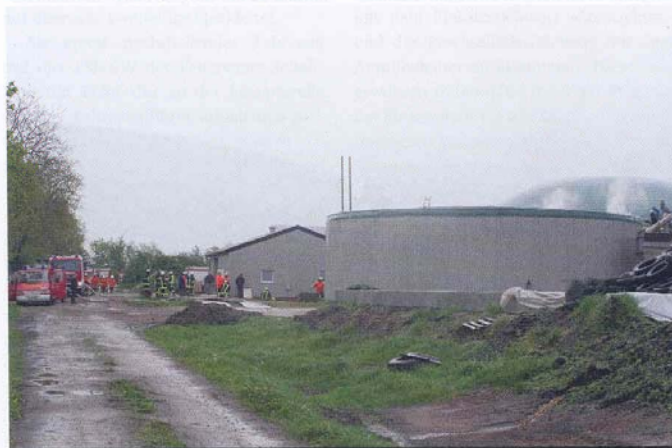
Am linken Bildrand ist das erste eingetroffene Fahrzeug, das TSF/TSA-W 1 000 der FF Meyn, und dahinter das HLF 10/16 der FF Schafflund zu sehen, welches als drittes Fahrzeug eintraf.

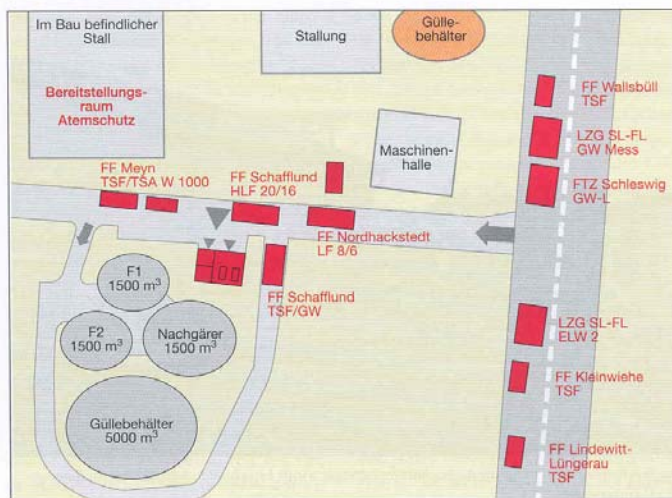
Die Grafik liefert eine schematische Übersicht sowohl über den Aufbau der Biogas-Anlage als auch die Aufstellung der eingesetzten Fahrzeuge.
