Schäden an Biogasanlagen (BGA)

Schäden an Biogasanlagen

Münchener Rück: TV-Forum Süd am 30.Oktober 2009

Dipl.-Ing. Michael Nottelmann

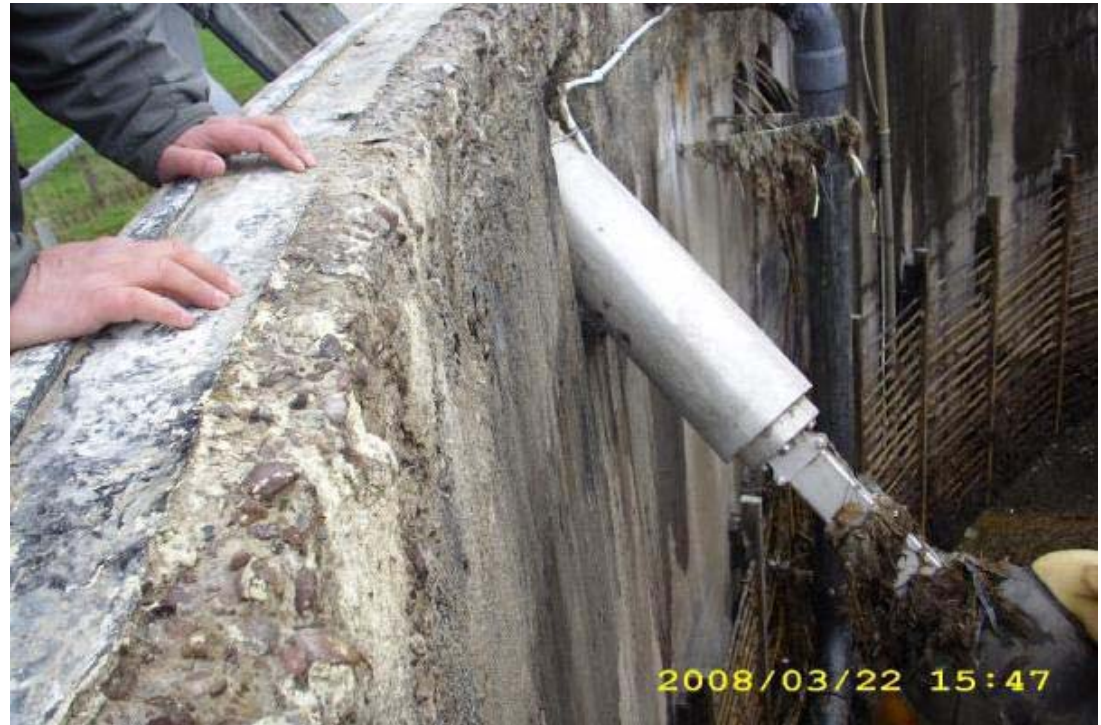
Säureangriff:

- pH-Werte bis 4,5
- organische Säuren
- bakt. anaer. Korrosion
- Schwefelsäure
- Input

Schädigung einer Betonwand im Bereich der Gaswechselzone eines Fermenters

- geplante Füllhöhen einhalten
- Schutzanstriche, Beschichtungen
- regelmäßige Wartung durch **Betreiberpersonal**
- anlagenspezifische Maßnahmen

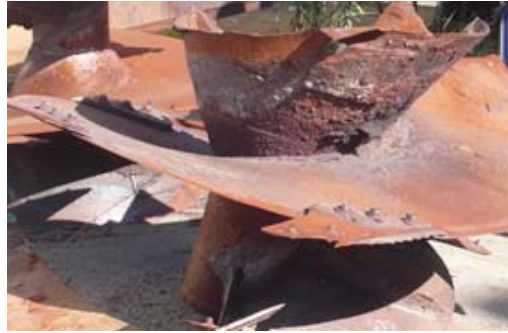
Foto oben:

Korrosion, Abrasion:

- pH-Wert bis 4.5
- Fremdstoffe, Sand
- Input

Mischerschnecke eines Feststoffeintragssystems jenseits der Verschleißgrenze

- Materialauswahl entsprechend des Substrates
- Verschleißbeschichtungen, Verschleißgrenzen beachten
- regelmäßige Kontrolle und Wartung durch **Betreiberpersonal**
- Sicherung der Anlage gegen unbefugtes Betreten
- anlagenspezifische Maßnahmen

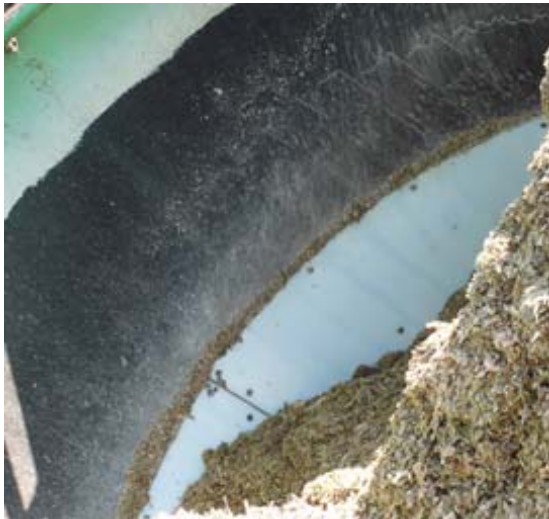
Foto links unten:

Abnutzung an einer Wandung innerhalb eines Mixers als Feststoffeintragssystem

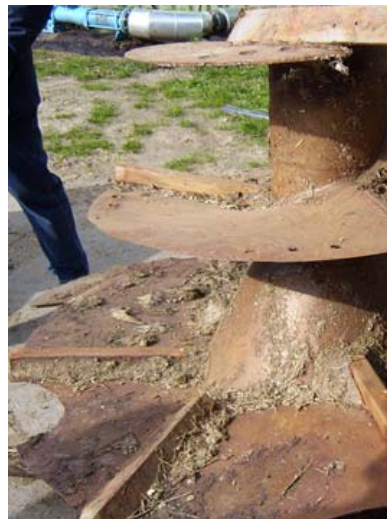
Foto rechts unten:

Mischerschnecke eines Feststoffeintragssystems in schlechtem Wartungszustand. Messer als Verschleißteile fehlen bereits vollständig.

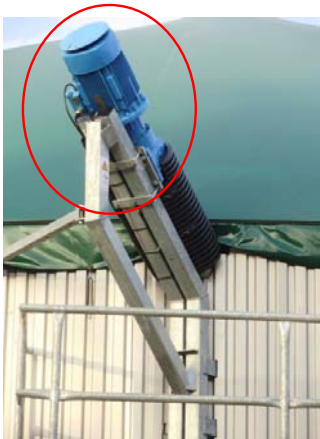
Antrieb eines
Langwellenrührwerks

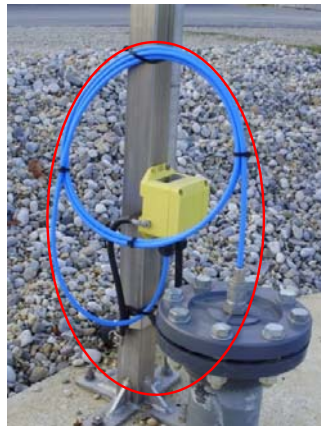
Typische Ex-Verkabelung
mit eigensicherem Kabel
(blau) und Speisetrenner
außerhalb des Ex-Bereichs

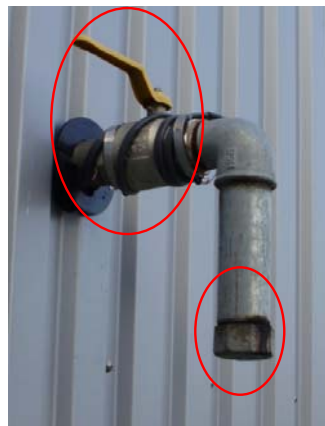
Doppelte Sicherung einer
Substratentnahmeleitung,
hier mit Kugelhahn und
Blindkappe

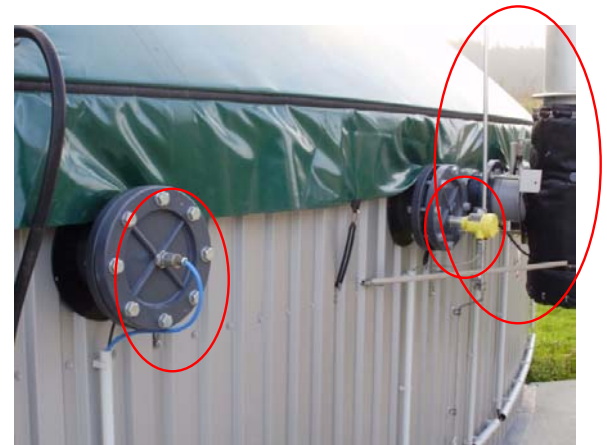
Vordergrund: Durchführung einer analogen
Füllstandsmessung

Mitte: digitale Füllstandsmessung als
Überfüllsensor unterhalb der Leitung zur Über-/
Unterdrucksicherung im Hintergrund

Hintergrund: Über-/ Unterdrucksicherung mit
Begleitheizung und Blitzfangstange in der Ex-
Zone?

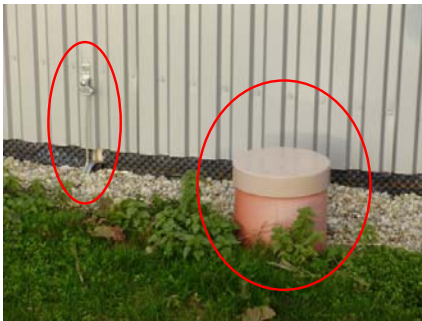
Anbindung der Fassade an den Potentialausgleich links

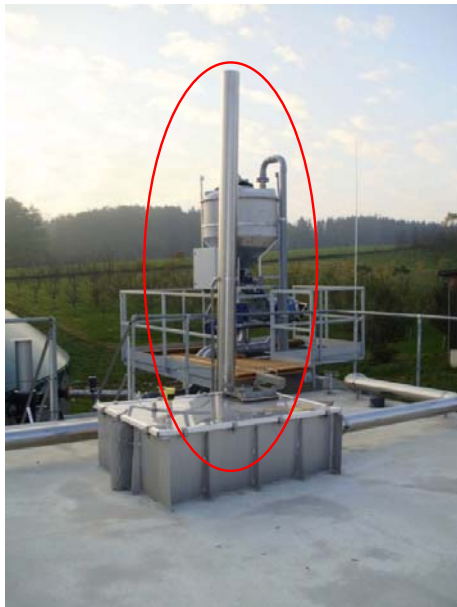
Foto oben:
Überdrucksicherung mit Ausblasrohrleitung auf dem Dach des Fermenters

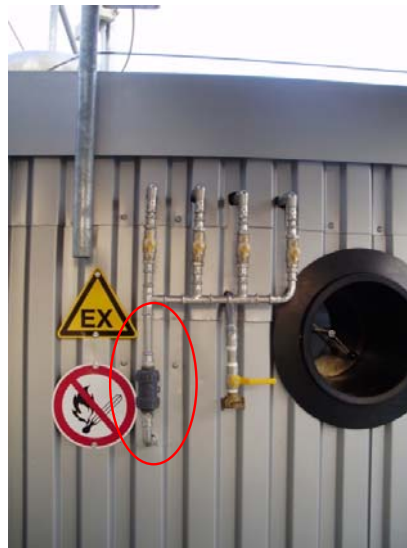
Foto oben:
Dosierlanzen zur Entschwefelungslufteindüsung mit Rückschlagventil.
Rechts: Sichtfenster

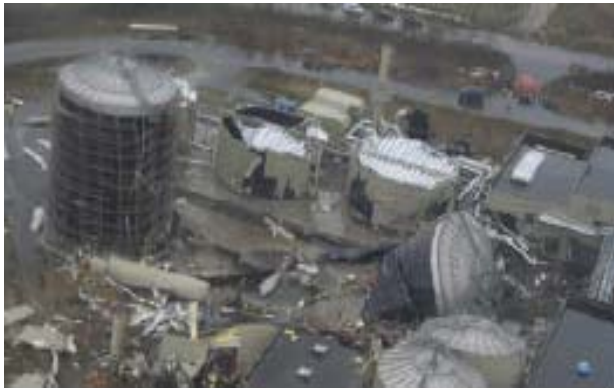
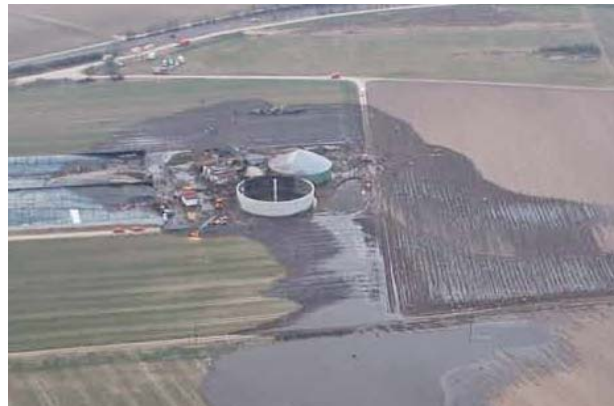
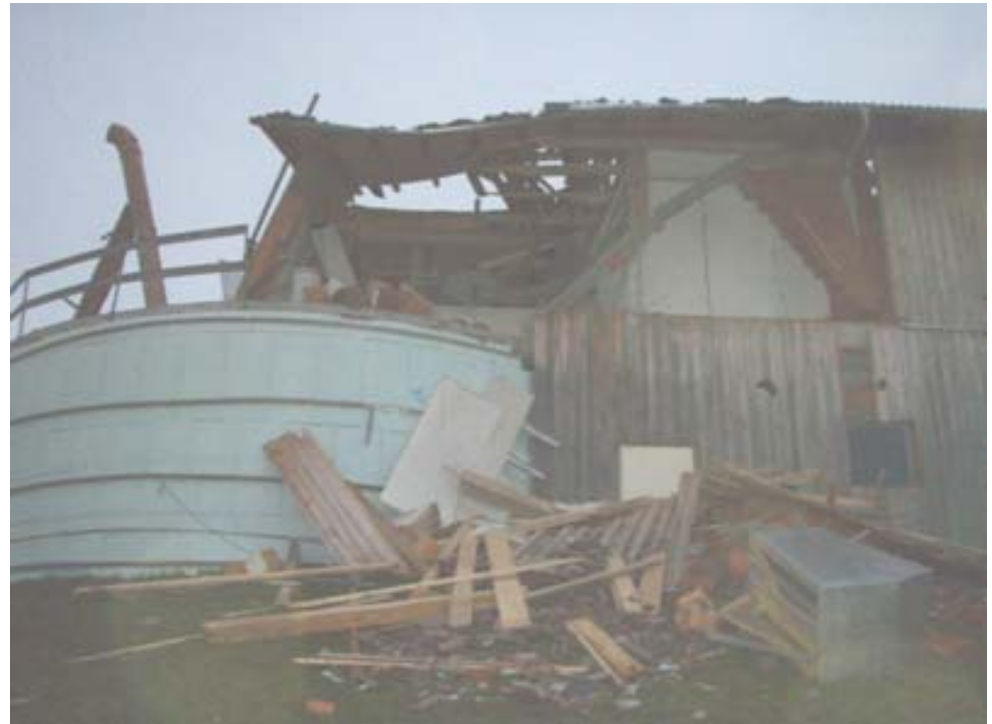
teilweise zerstörte Biogasanlagen, ausgelaufenes Substrat

- Beachtung von Auslegungsparametern, z.B. TS-Gehalt, Viskosität, etc.
- Schutzbeschichtungen, Materialauswahl
- Prozesskontrolle, Betriebstagebuch, Verbrauchsdaten
- regelmäßige Wartung durch **Betreiberpersonal**
- **technische Maßnahmen**, z.B. Überfüllsicherungen, etc.
- Sicherung der Steuerung gegen unbefugte Bedienung/ USV/ Notstrom
- Sicherung der Anlage gegen unbefugtes Betreten
- anlagenspezifische Maßnahmen

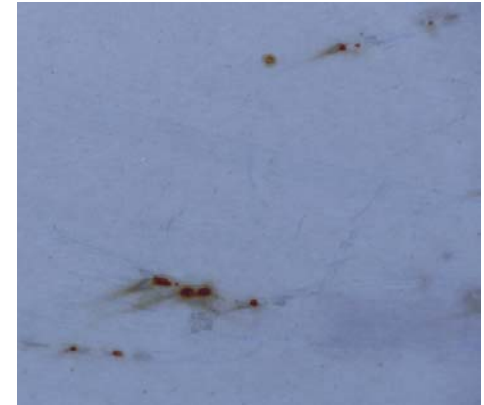
Korrosion von Edelstahl nach Beeinflussung durch funkenbildende Bearbeitung z.B. von unedlem Stahl

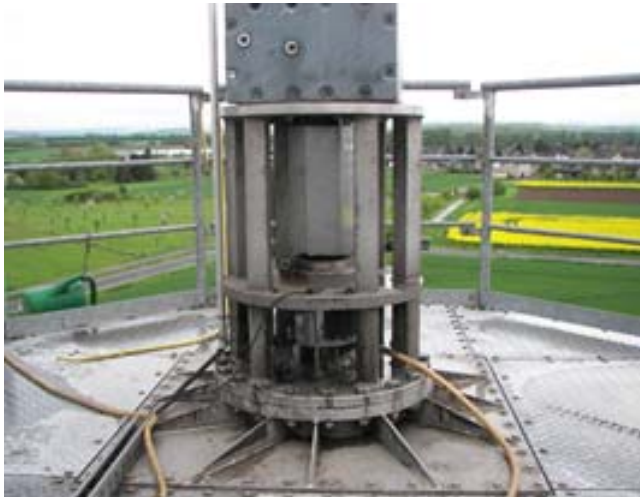
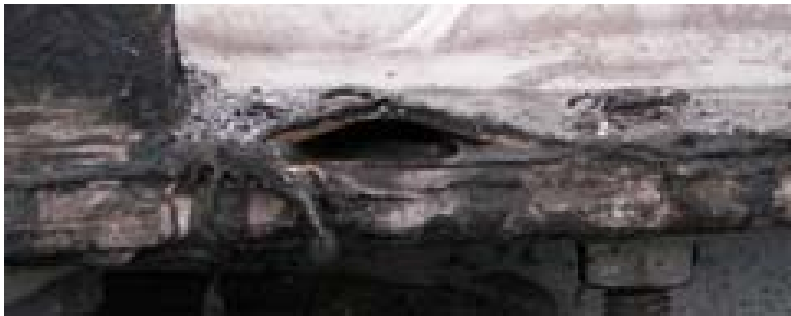
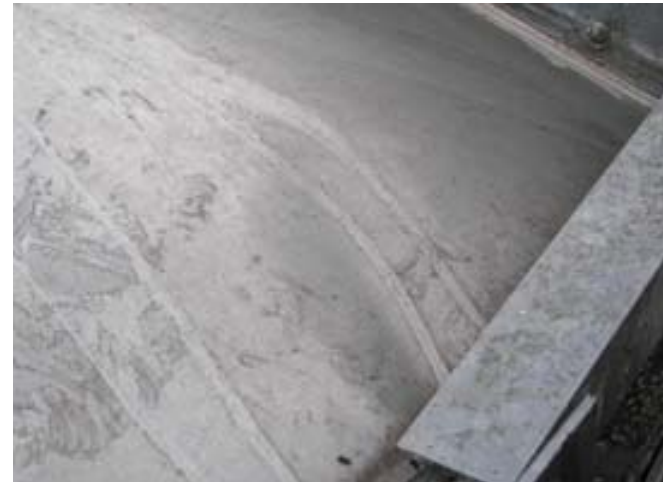
Behälterdach mit Zentralrührwerk nach Überfüllung und Druckentlastung

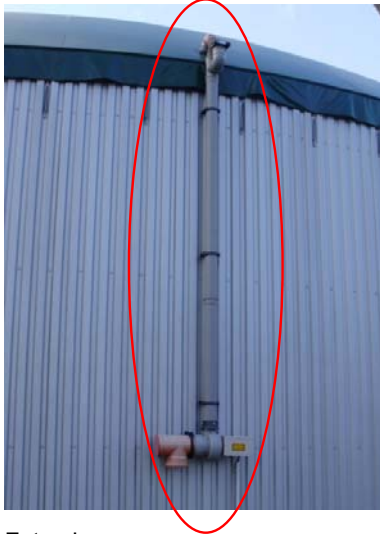
Stützluftgebläse zum Aufspannen der Wetterschutzfolie des Gasdachs als Tragluftdach

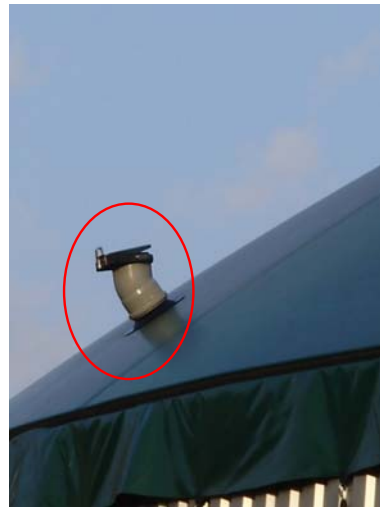
Abluftöffnung für die Tragluft gegenüber des Stützluftgebläses am Gasdach

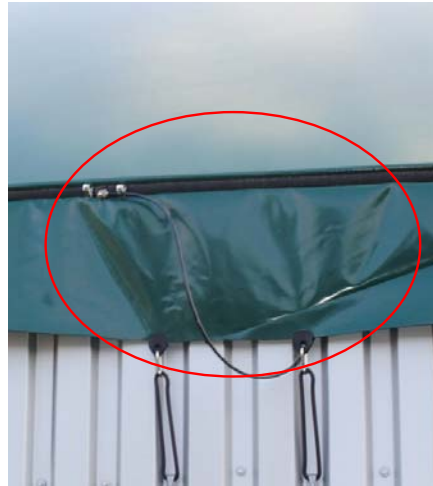
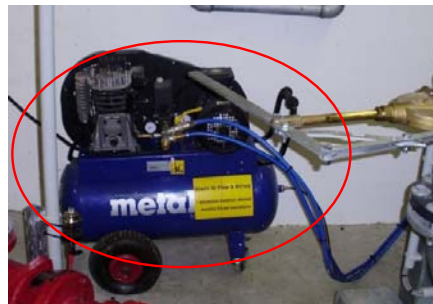
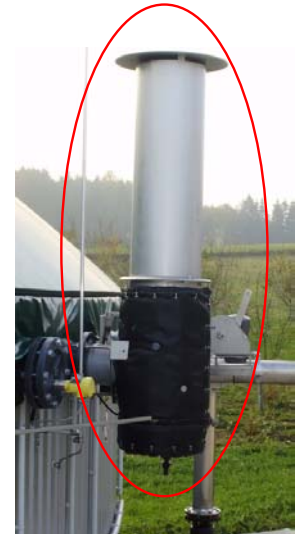
Klemmschlauch zu Befestigung des Gasdaches an der Behälterkrone mit Luftschlauch

Über-/ Unterdrucksicherung am Gärproduktlager

Steuerluftkompressor, u.a. zur Versorgung des Klemmschlauchs am Gasdach

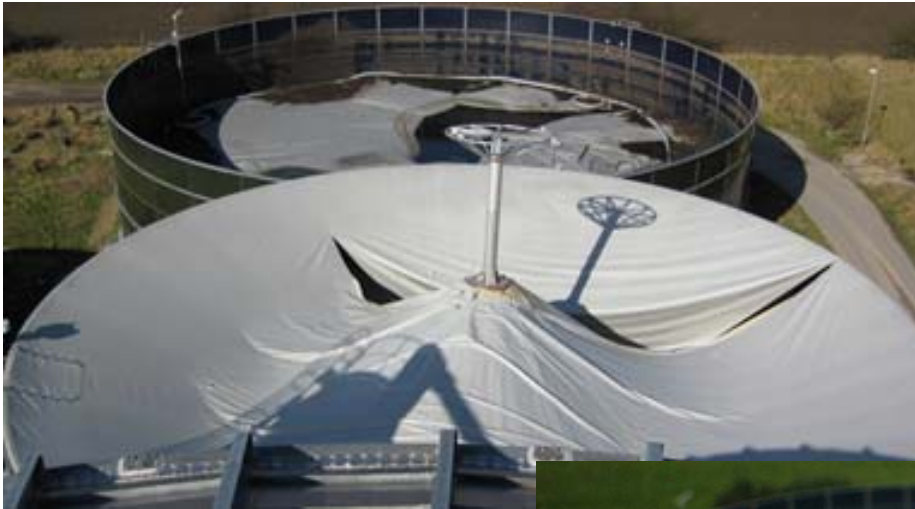
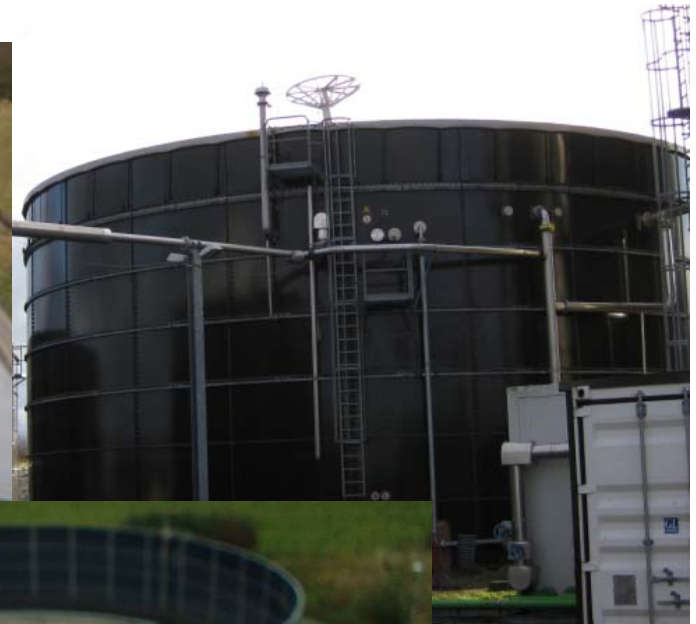
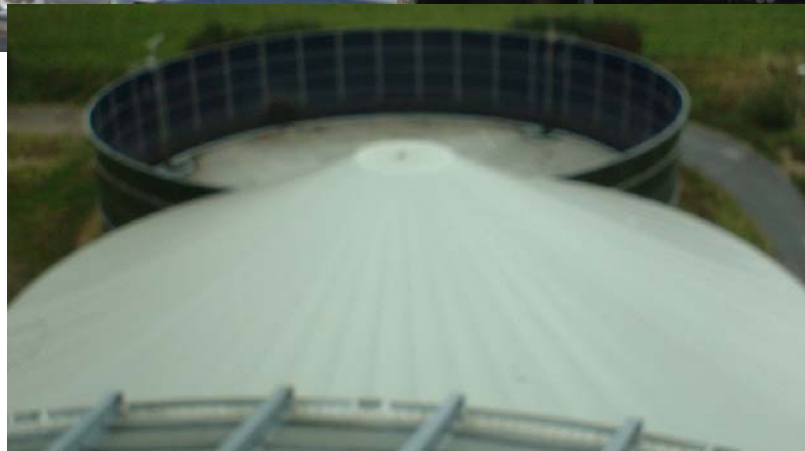
Im Nachbarbehälter niedergegangene
Wetterschutzfolie eines Gasdaches, darunter
liegende zerrissene Gasspeicherfolie,
deformierte Mittelstütze

- regelmäßige Kontrolle, Wartung durch **Betreiberpersonal**
- Prozeßkontrolle, z.B. unterstützt durch **technische Maßnahmen** (p, L)
- geeignete Über-/ Unterdrucksicherungen
- Sicherung der Anlage gegen unbefugtes Betreten
- anlagenspezifische Maßnahmen

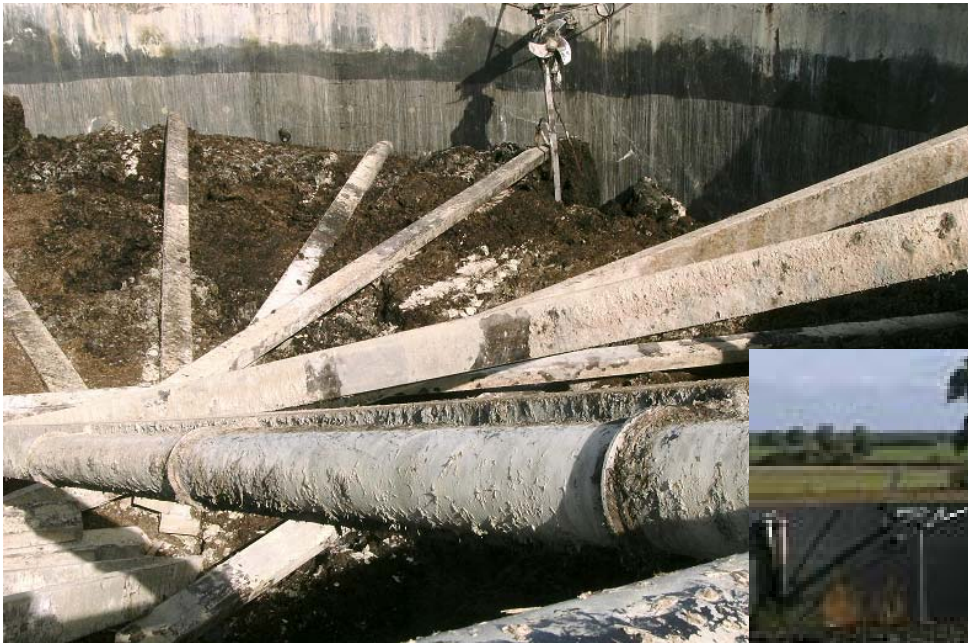
In einen Behälter gestürzte Dachkonstruktion nach Schaden an der Mittelstütze

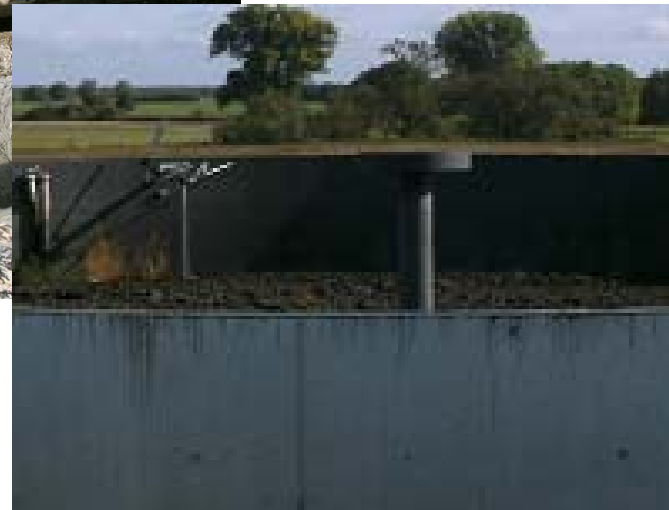
Mittelstütze in einem benachbarten, nicht abgedeckten Behälter

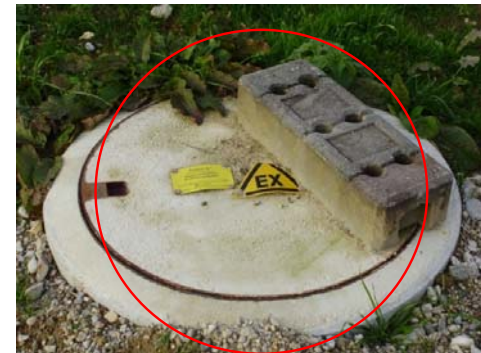
Kondensatschacht neben dem Gärproduktlager hinter der im Erdreich verlegten Gaskühlstrecke und vor dem BHKW-Gebäude

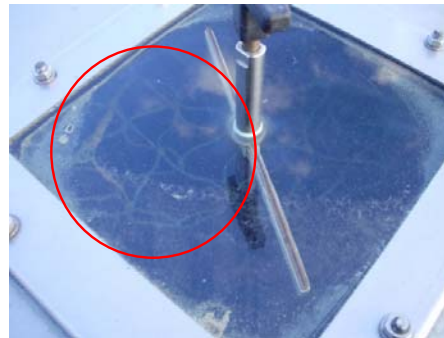
Blick durch ein Sichtfenster auf
dem Dach des Fermenters auf ein
Netz als Besiedlungsoberfläche
für Schwefelwasserstoff
abbauende Mikroorganismen

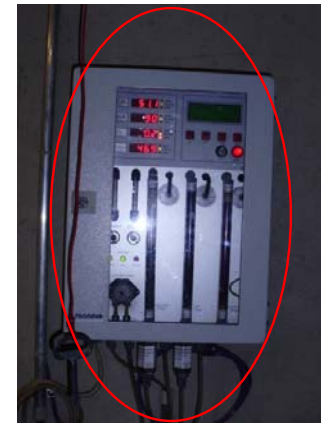
Rohgasmessung im BHKW-
Gebäude zur Überwachung
u.a. des Sauerstoffgehaltes
und des
Schwefelwasserstoffgehaltes
im Rohgas

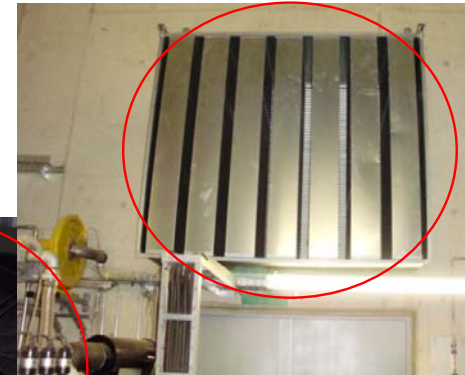
Zuluftkulisse diagonal gegenüber des Abluftventilators im BHKW-Aufstellraum

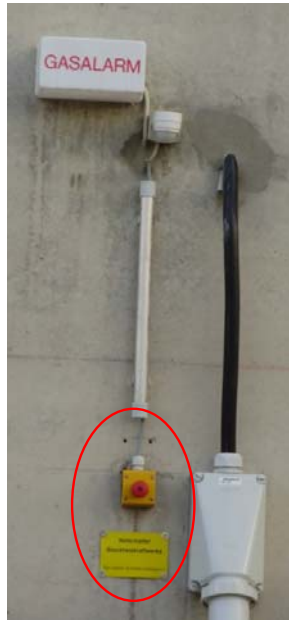
Foto oben:
NOT-AUS-Schalter
außen am BHKW-
Aufstellraum

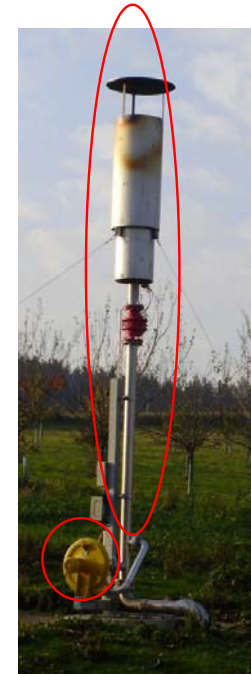
Foto oben:
Notfackel mit
Gasgebläse

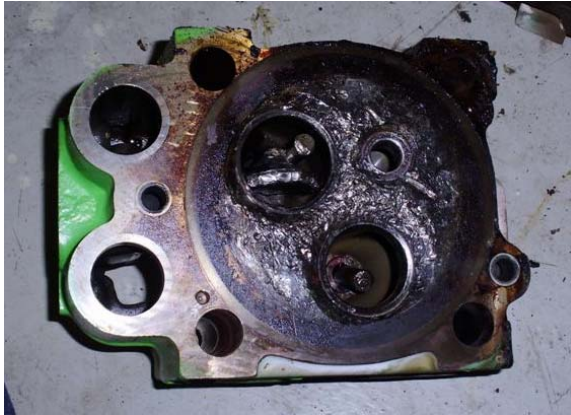
Schaden an einem Zylinderkopf mit vollständig zerstörten Ventilen

- regelmäßige Wartung durch **Betreiberpersonal**/ Fachfirmen
- **technische Maßnahmen**, z.B. TZA+, PZA+/-, etc.
- Lüftung, Kompensatoren, etc.
- regelmäßige Gas- und Ölanalysen
- Abstände zu heißen Oberflächen einhalten
- Sicherung der Anlage gegen unbefugtes Betreten
- anlagenspezifische Maßnahmen

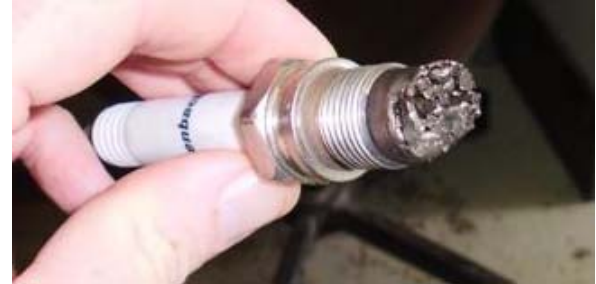
Mechanisch zerstörte Zündkerze des gleichen Zylinders

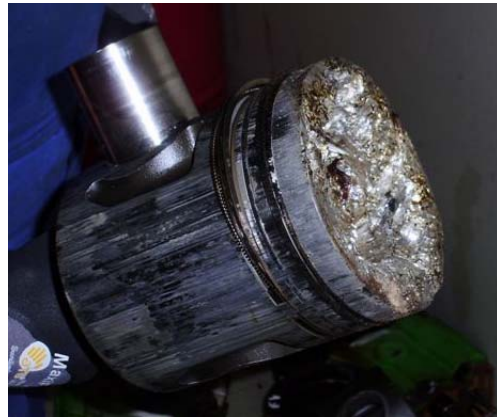
Zerstörter Kolben des gleichen Zylinders

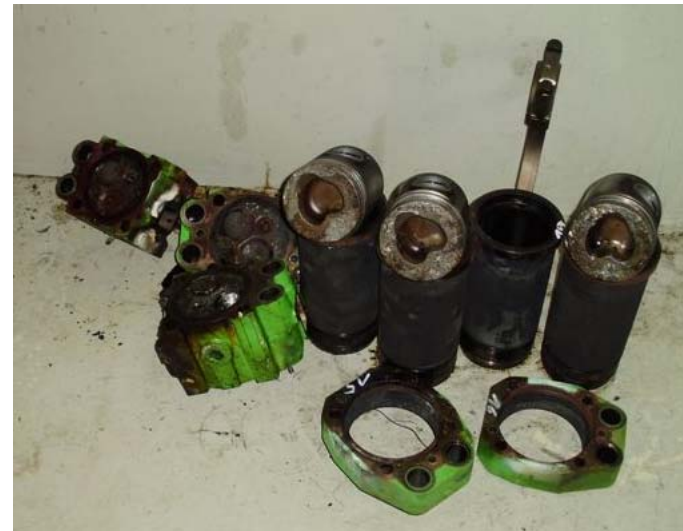
Gesamtschadensbild, ausgetauschte Teile

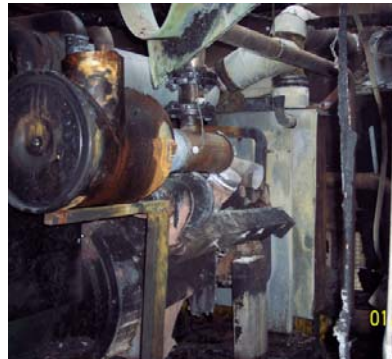
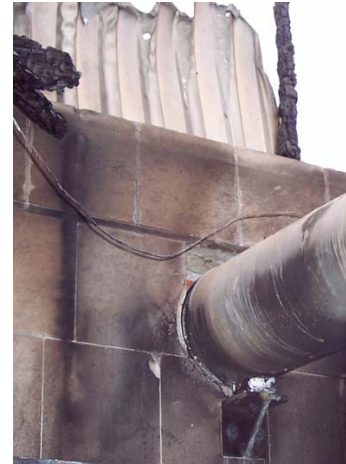
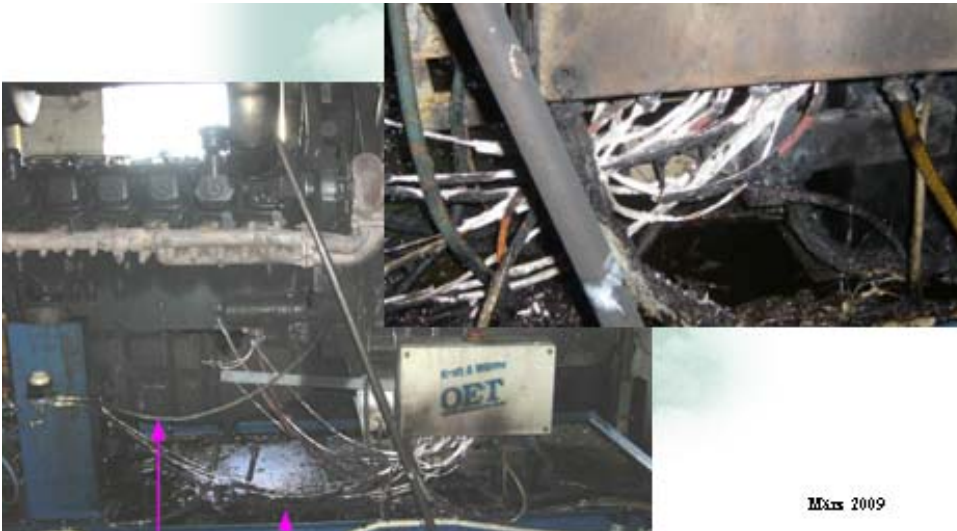
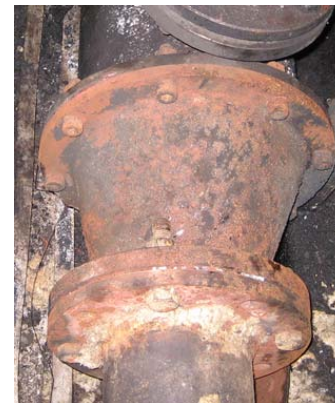
Brandschäden an BHKW-Anlagen

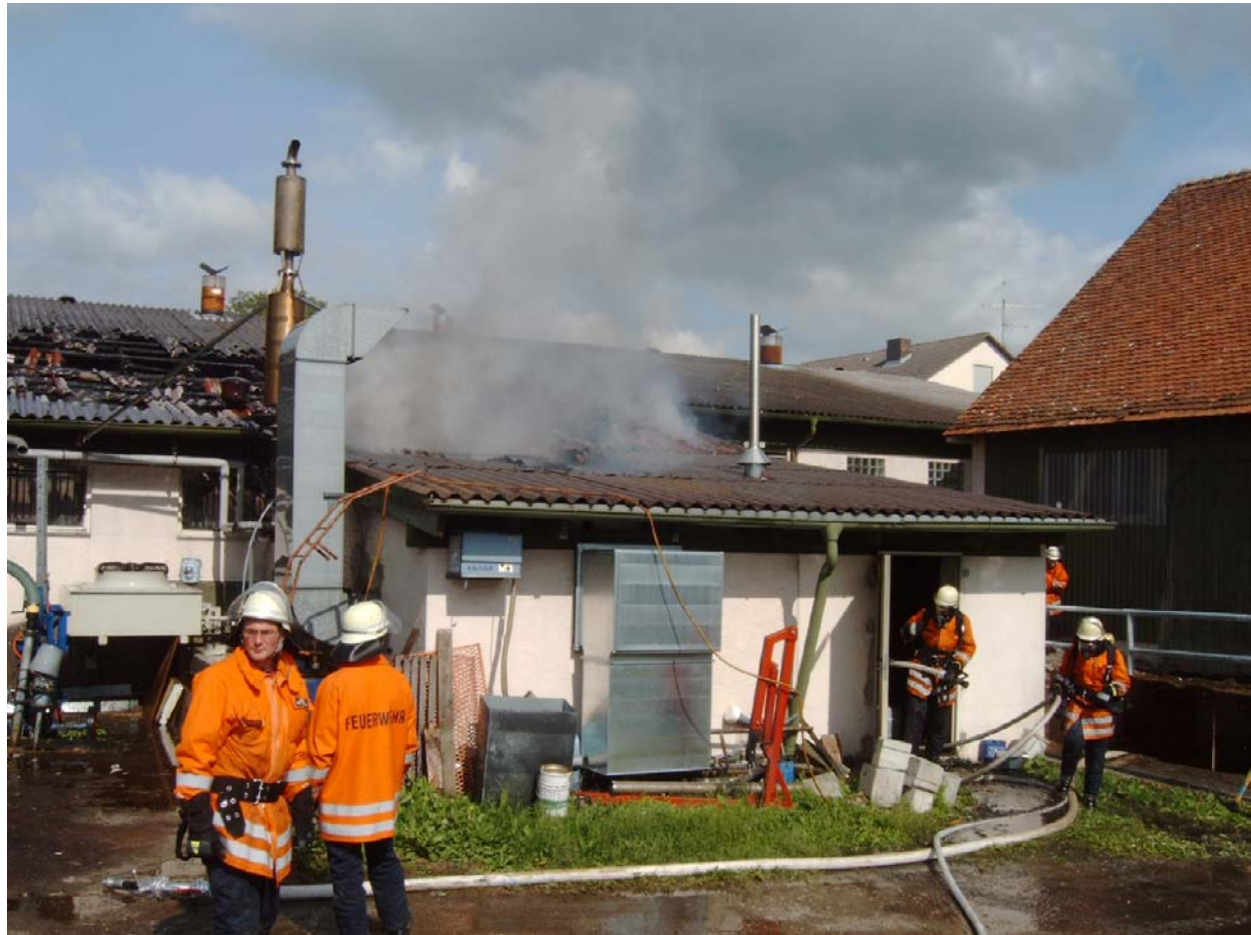
Brandschaden an einem
BHKW-Gebäude im
Bereich des
Abgassystems

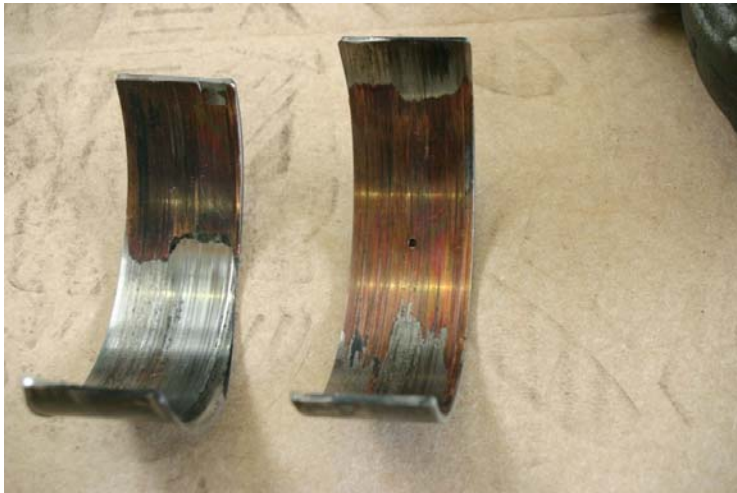
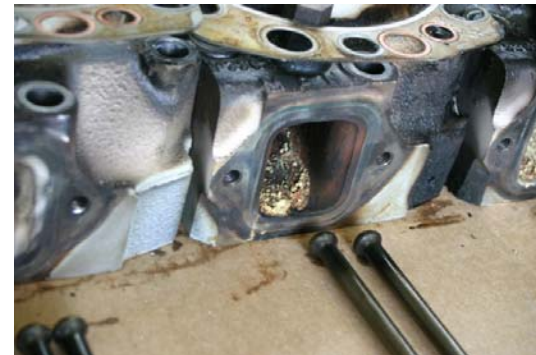
Motorschaden, u.a. zerstörte
Lagerschalen und massive
Ablagerungen im Abgastrakt
